# ÄYSTÖN KOULUN KUNTOTUTKIMUS

Tekniikka ja liikenne  
2011

Author	Susanna Raittila
Title	Condition Estimate for Äystö School building
Year	2011
Language	Finnish
Pages	65 + 47 Appendices
Name of Supervisor	Heikki Paananen

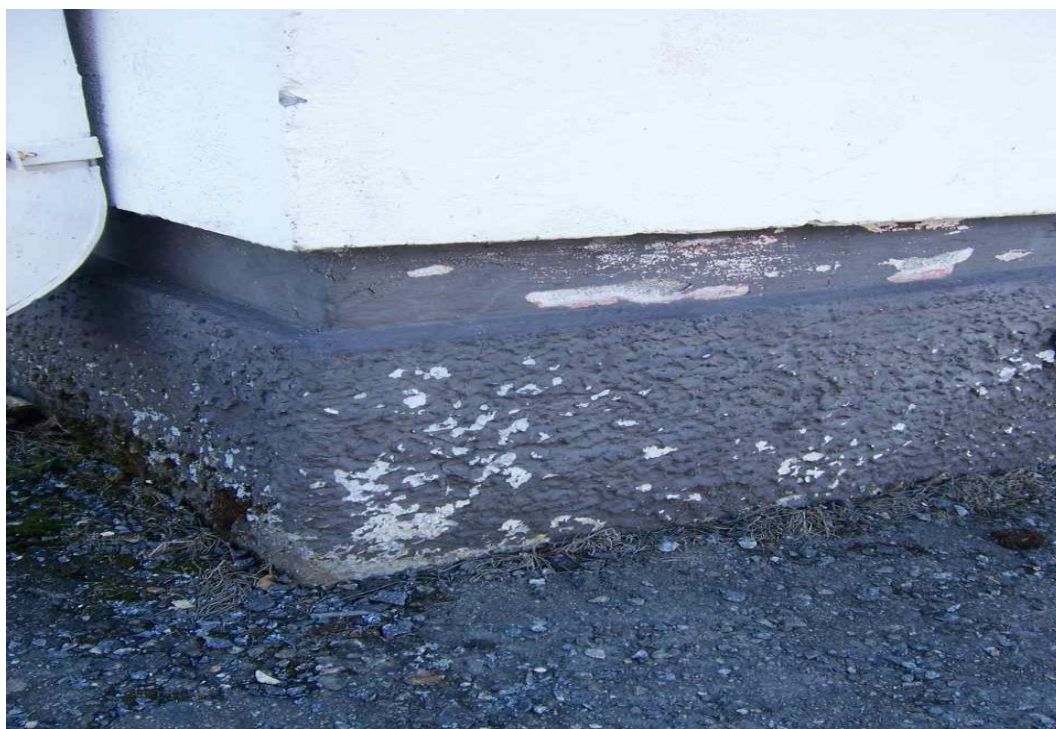
Koulurakennuksen vanhan osan perustus, joka on rakennettu vuonna 1951, on tehty teräsbetonianturoista ja teräbetonilla valetusta perusmuurista (kuva 5). Rakennuksessa on kellariperustus, eli kyseessä on maanpaineseinä. Vanhan osan kivijalka on maalattu vuonna 1998, ja siihen nähden kivijalka on hilseillyt pahasti. Kivijalan hilseily on seurausta maasta nousevasta kosteudesta, joka irrottaa maalin tiiviin pinnan irti betonista. Perusmuurilevyt puuttuvat kokonaan vanhan osan perustusten ympäriltä. Perusmuurilevyillä pystyisi estämään kosteuden pääsyn rakenteisiin.

**Kuva 5.** Koulun vanhan osan perusmuuri.

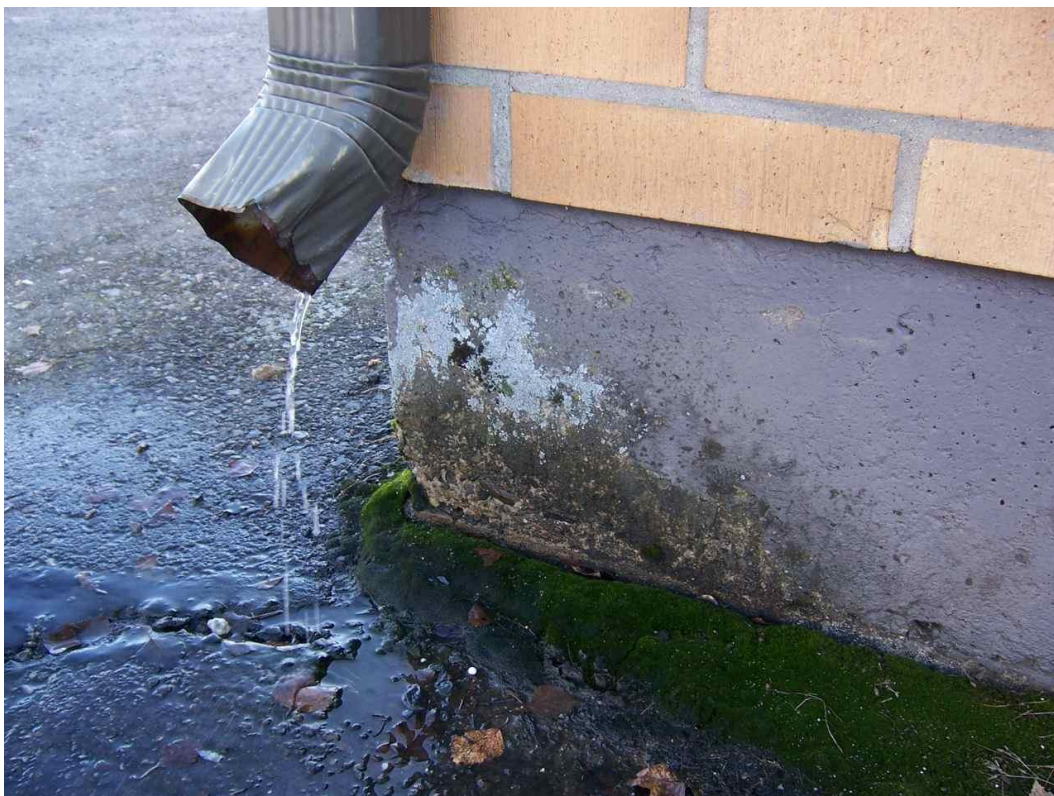
Laajennusosassa, joka on rakennettu vuonna 1985, on teräsbetoninen maanvarainen laatta. Perusmuurilevyt puuttuvat myös laajennusosan sokkelin ympäriltä (kuva 6). Laajennusosan kivijalka on maalattu myös vuonna 1998 ja on siihen nähden hilseillyt pahasti. Salaojitus on uusittu noin 7 vuotta sitten vanhan osan eteläseinälle. Salaojitus on uusittu, koska keväällä lumien sulamisvedet tulvivat kellariin. Salaojitusta on aikanaan rakennettu koko koulun ympärille, mutta salaojat ovat liian korkealla verrattuna kellarin tiloihin. Tämän takia vesi on päässyt tulvimaan kellariin. Koulun vanhan osan pohjoisseinällä sekä laajennusosan länsiseinällä ei ole tehty sadevesiviemärointiä, jonka seurauksena vesi pääsee virtaamaan asfalttipihassa aiheuttaen veden imeytymistä perusmuuriin.

**Kuva 6.** Laajennusosan perusmuuri.

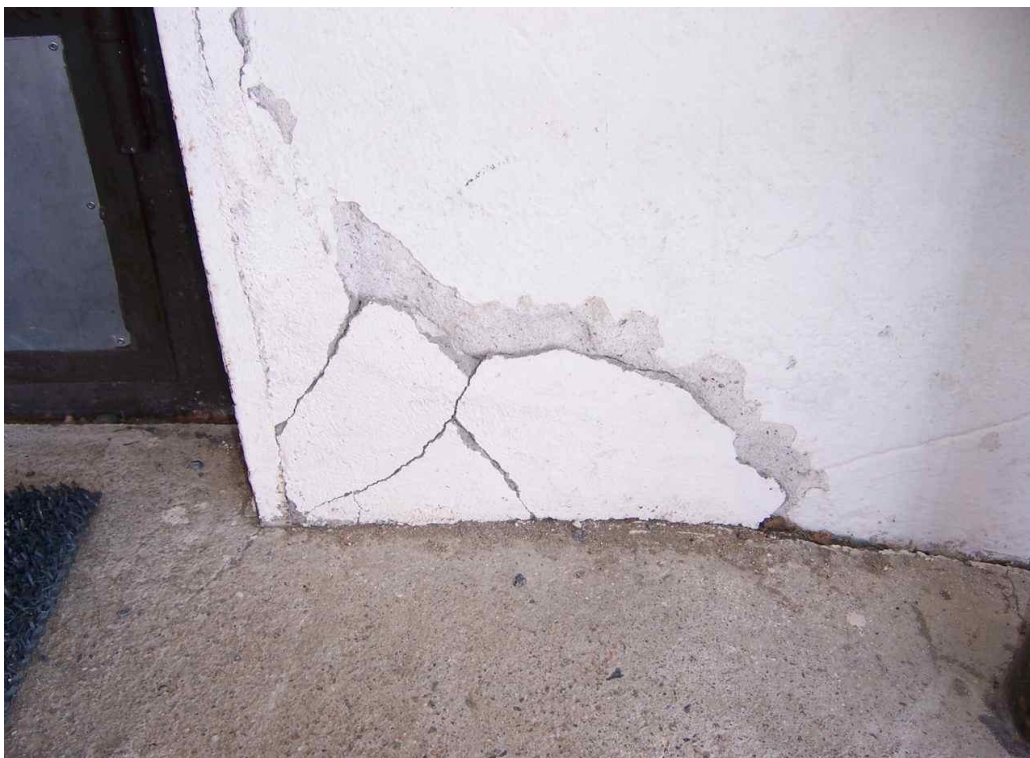
Vanhassa osassa koulua ulkoseinät on rapattu ja rappauksen alustana toimii puolenkiven muuraus. Rappaus on kärsinyt pahasti ulkoisten rasitusten takia (kuvat 9 ja 10). Rappauspinta on irtoillut ja lisäksi siihen on tullut paikoin halkeamia. Ikkunareunoista alkavat halkeamat ovat seurausta perustusten painumisesta. Halkeamia on yritetty paikata, mutta korjaukset eivät ole kovin onnistuneita. Ulkoseinät, räystäät, ikkunat ulkopuolelta ja ulko-ovet on maalattu 1998. Siihen nähden ulkoseinät ovat huonossa kunnossa ja ne olisi syytä maalata.

**Kuva 9.** Rappauspinnan murtumia koulun vanhassa osassa.

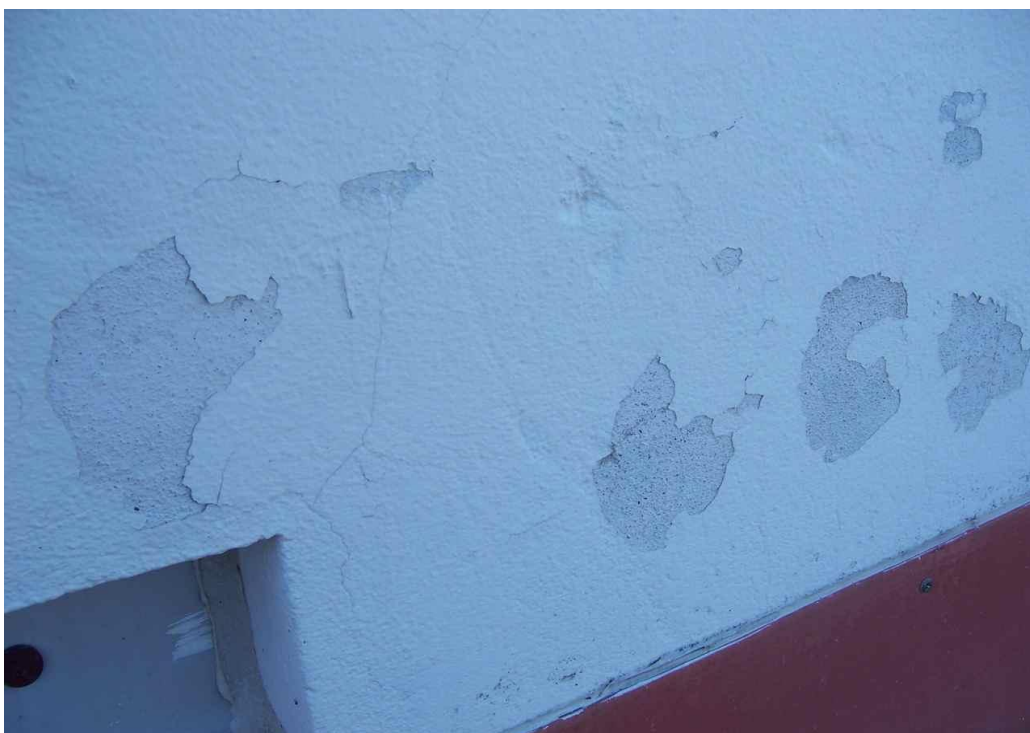
**Kuva 10.** Vanhan osan maalipinnan lohkeilua.

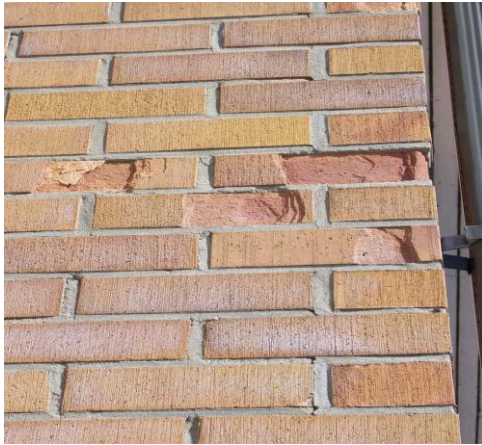
Koulun laajennusosassa on tiilijulkisivu. Tiilijulkisivu on pääosin hyvässä kunnossa, ainoastaan muutamassa kohdassa on havaittavissa tiilien lohkeilua ja murtumista (kuva 11). Tiilien lohkeilu on seurausta pakkasrapautumisesta.

**Kuva 11.** Laajennusosan tiilijulkisivu.

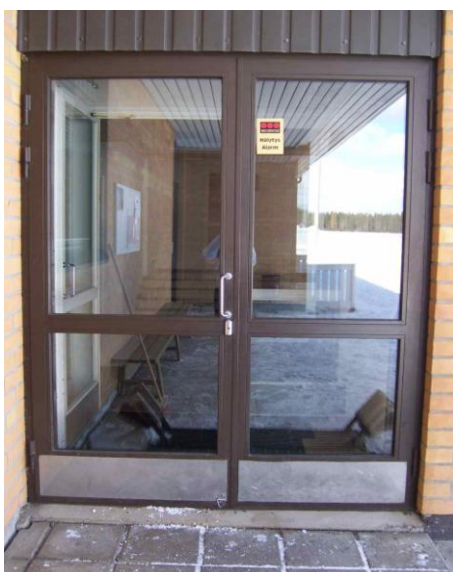
Pääsisäänkäynnin ulko-ovet ovat teräsrunkoisia ja pääosin kokonaan lasia (kuva 12). Lämpökuvauksen yhteydessä huomattiin niiden selkeästi vuotavan (liite 2, s. 9,10 ja 18). Syyksi pahaan vuotoon havaittiin tiivisteiden puuttuvan ovista kokonaan, joten oviin olisi syytä laittaa tiivisteet lämpöhukan pienentämiseksi ja energian säästämiseksi.

**Kuva 12.** Teräsrunkoinen ulko-ovi.

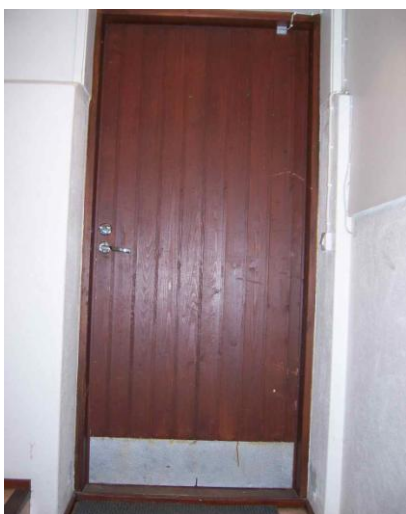
Kellariin menevä puu-ulko-ovi vuotaa pahasti ovenpielen ja karmien välistä. Tämä havaittiin lämpökamerakuvauksen yhteydessä (liite 2, s. 12). Ovi on alkupe-  
räinen ja ajan myötä se on kiertynyt sekä paisunut. Ovi (kuva 14) sijaitsee käytä-  
vällä, mutta se olisi syytä tiivistää tai uusia kokonaan suuren lämpöhäviön takia.  
Kellarin kerhotilassa oleva puuovi (liite 2, s. 15-16) vuotaa pahasti rungon ja oven  
liitoksesta. Tästä on seurauksena suuri lämpöhukka ja vuoto on haitaksi myös las-  
ten terveydelle. Ovi olisi syytä uusia.

**Kuva 14.** Kellariin menevän käytävän ulko-ovi.

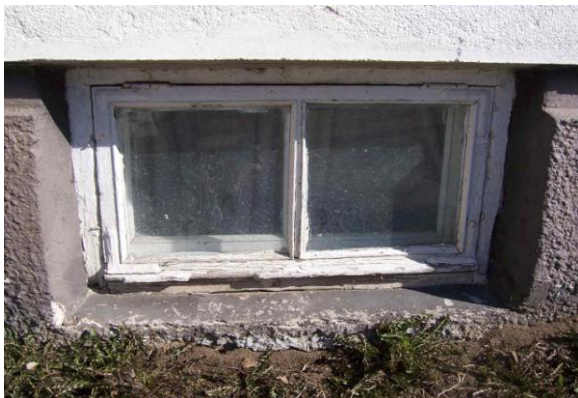
Laajennusosassa muutamat ikkunat vuotavat rungon ja ikkunan liitoskohdasta, joka selvisi lämpökamerakuvauksen yhteydessä (liite 2, s. 17 ja 20). Ikkunan ja rungon välinen sauma on syytä tiivistää nykyistä paremmin esimerkiksi uretaanivaahdolla. On myös huomioitava sellainen seikka, että vanhan osan ikkunat olivat kaikki lähes moitteettomassa kunnossa, mutta laajennusosan ikkunapuitteiden ja rungon välissä oli huomattavissa selvää lämpövuotoa.

**Kuva 16.** Kaksinkertainen kellaritilojen ikkuna.

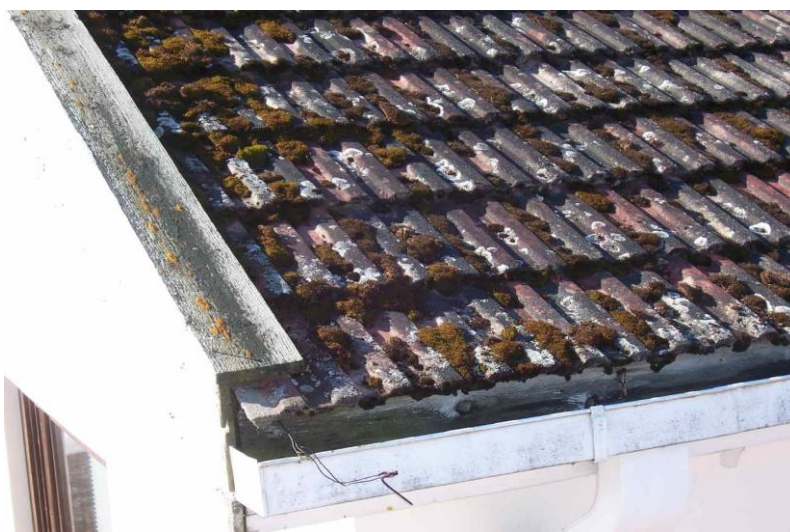
Tiilikatto kestää keskimäärin noin 50 vuotta ilman, että sille tarvitsee tehdä muita toimenpiteitä kuin tavallista kunnossapitoa. Katon kuntoon ovat ajan myötä vaikuttaneet huomattavasti ilmansaasteet ja ilmastonmuutos. Ilman typpipitoisuuden kasvu lisää sammalen kasvua. Tiilipinnat joutuvat kovalle, kun sammal ottaa niissä vallan, koska sammal imee itseensä ja juuristoonsa tiilestä vettä. Kapillaari-ilmiön aiheuttama paine vaurioittaa rakenteita. Sammal myös niin sanotusti syö tiilen sisältämän kalkin ja heikentää näin tiilen kestävyyttä. Äystön koulun huokoisessa kivi- ja sementtirakenteessa tapahtuu tiilen yleisintä turmeltumisilmiötä eli pakkasrapautumista. Kun vesi jäätyy tiilen sisällä, se laajenee ja rapauttaa näin tiiltä.

**Kuva 17.** Sammaleinen tiilikatto.

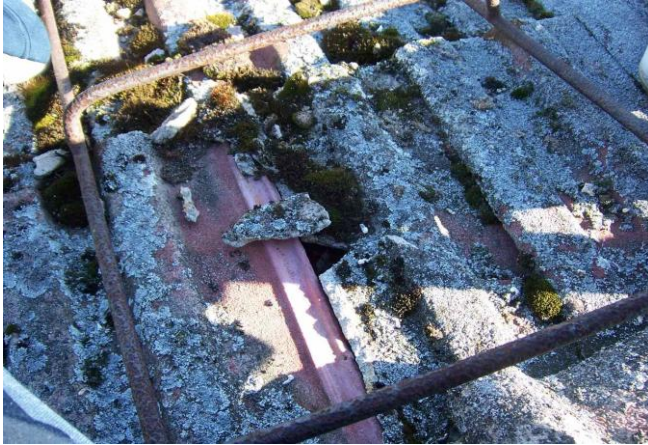
**Kuva 18.** Rapautunut tiilikatto, johon on kulutuksen seurauksena syntynyt reikä.

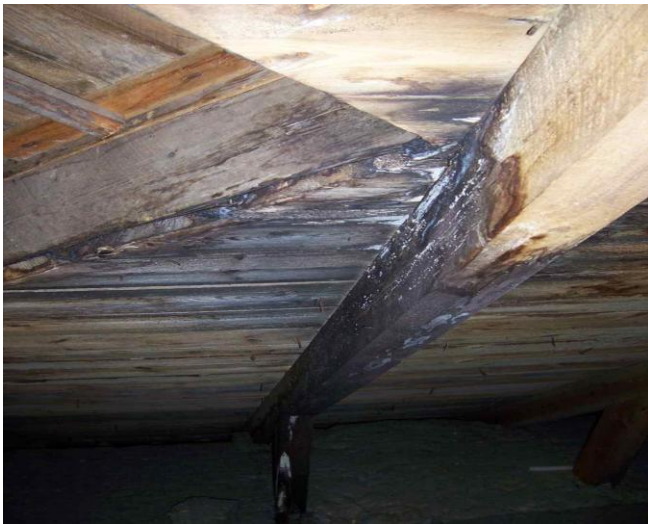
**Kuva 19.** Ullakkotilan puuosat ovat osittain pahasti sinistyneet ja homehtuneet.

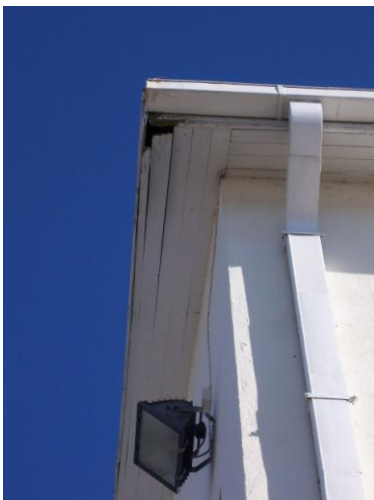
**Kuva 20.** Vanhan osan räystäslaudat irronneet liitoksistaan.

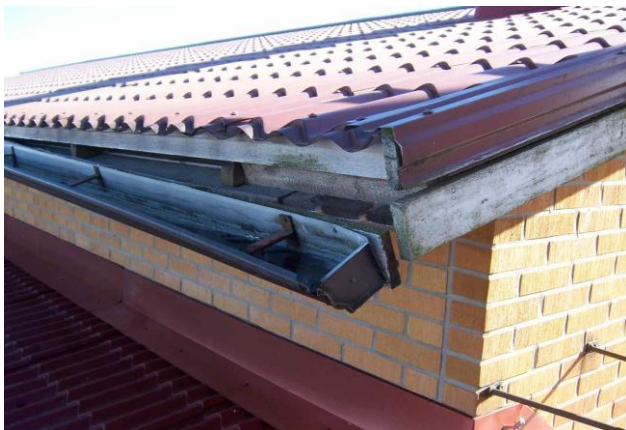
Laajennusosassa on peltikatto (kuva 21), joka on suurimmaksi osaksi hyvässä kunnossa. Ainoastaan räystäskourut ovat osittain päässeet irti liitoksistaan ja räystäävät ovat vihertäviä ja sammaleisia.

**Kuva 21.** Laajennusosan peltikatto.

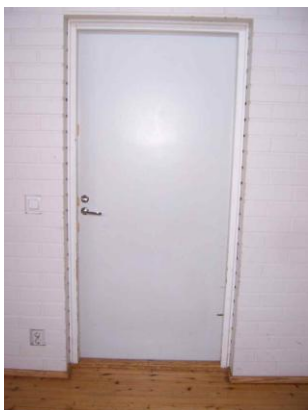
Sisä-ovet ovat lähes kaikki puurunkoisia vanerilevyovia. Muutaman oven reunoista on lohkeillut vanerinpaloja (kuva 22), mutta pääsääntöisesti sisäovet ovat siistissä kunnossa.

**Kuva 22.** Puurunkoinen vanerilevyinen sisäovi.

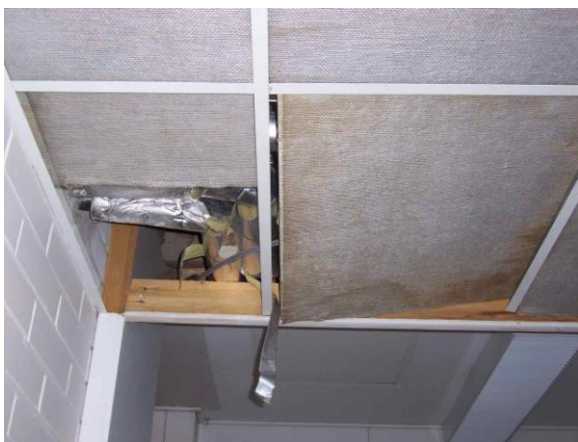
Uuden osan alaslasketuissa katoissa (kuva 23) on huomattavissa selviä kosteusjälkiä, jotka ovat seurausta vuotaneista putkista. Alaslaskettujen kattojen päällä olevat kupariputket on eristetty todella huonosti, sillä putket näkyvät. Tästä seuraa ilman kosteuden tiivistymistä kylmään putkipintaan, jonka seurauksena alaslaske-tuihin kattoihin on tullut selviä jälkiä kosteudesta. Myös Äystön veden alhainen pH syövyttää putkia ja aiheuttaa näin kupariputkien vuotamista. Muuten uudessa osassa olevat alakatot ovat hyvässä kunnossa.

**Kuva 23.** Alaslaskettu katto.

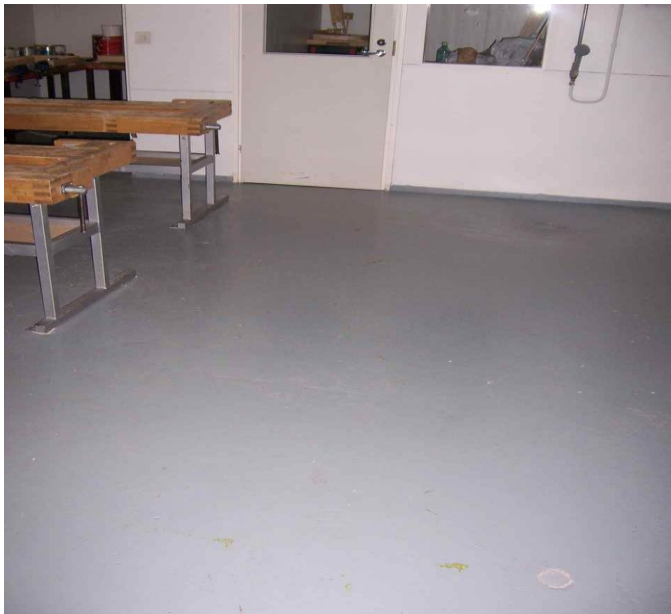
Puu- ja metallityöluokan betonilattia (kuva 27) on maalattu. Maali on paikoin kulunut ja näyttää epäsiistiltä.

**Kuva 27.** Puu- ja metalliluokan betoni lattia.

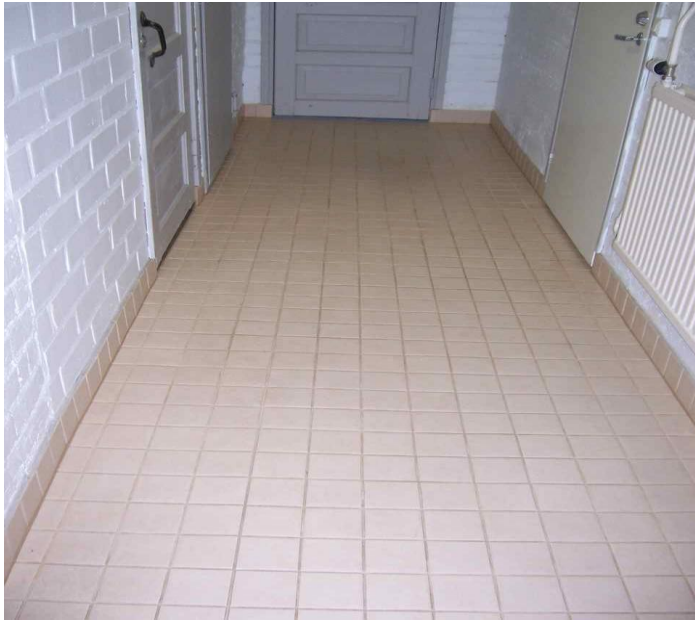
Kellaritilojen lattiat (kuva 29) ovat laatoitettuja ja pintapuolisin hyvässä kunnossa. Mutta sisältäpäin lattiaa tutkittuani ja suoritettuani kosteusmittauksia selvisi, että lattiat ovat todella kosteat ja vaativat uusimista.

**Kuva 29.** Kellarin lattiapinta.

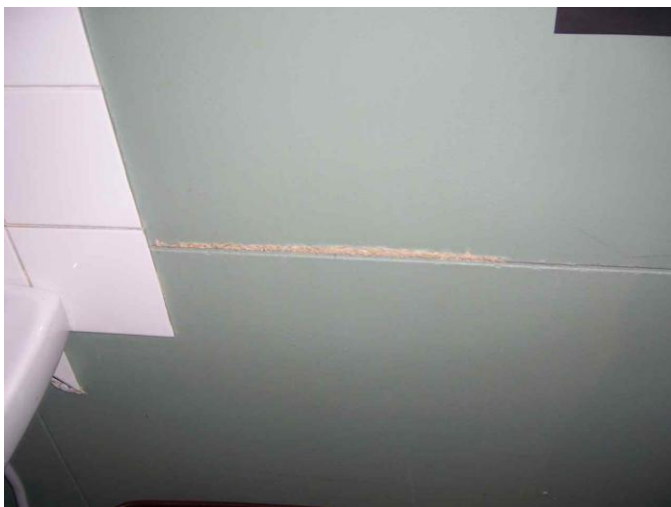
Vanhassa osassa seinäpinnat ovat maalattuja lastulevyseiniä (kuva 30), joissa huomaa paikoin kulumista lastulevyjen saumakohdissa. Pääsääntöisesti lastulevyseinät ovat kuitenkin hyvässä kunnossa.

**Kuva 30.** Lastulevyseinän kulumajälkiä.

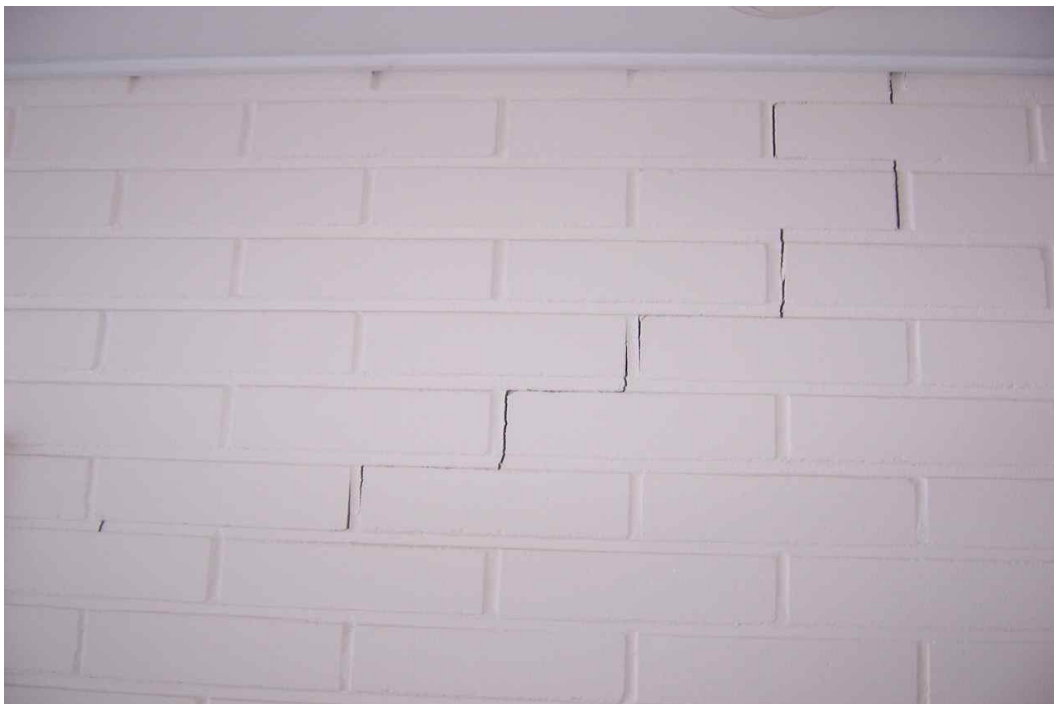
Laajennusosassa seinäpinnat ovat kokonaan maalattua tiiltä. Tiiliseinissä on paikoin selkeitä halkeamia (kuva 31). Halkeamat ovat seurausta rakenteiden painumisesta. Halkeamakohtat olisi syytä paikata ja maalata uudestaan, sillä ne näyttävät epäsiisteiltä.

**Kuva 31.** Tiiliseinän saumojen halkeamia laajennusosan eteisessä.
